國立嘉義大學 111 年度第 3 次職業安全衛生委員會會議紀錄

參、業務報告：

職業安全組：

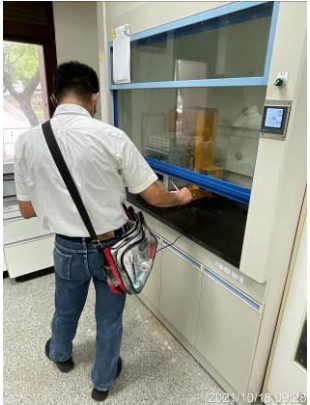
發現日期	系所單位/實驗室數量	改善情形
110/10/18 檢驗中心食品檢驗組 A35-103	抽風櫃風速監測結果不到 0.5M/S，雖正己烷、甲醇、硫酸等作業環境濃度未超過容許標準，建請檢視整座抽風櫃改善抽氣效果。	111/6/28 進行作業環境監測，風速監測為 1.4M/S，抽風櫃改善抽氣效果確認。

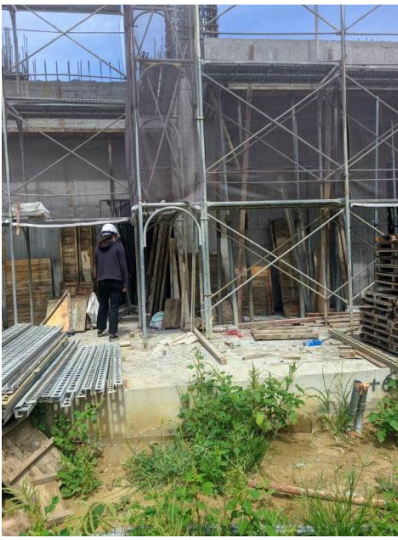
<p>一樓放置之氣體鋼瓶未固定。</p>	<p>派員移至儲存區。</p>

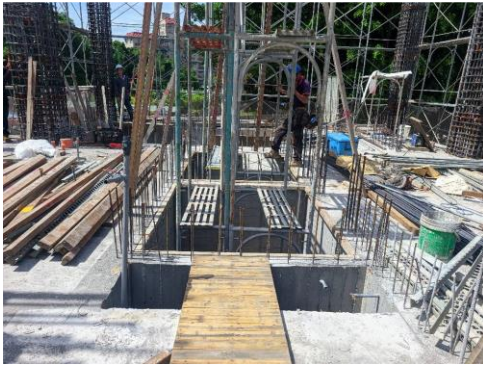
日期	地點	不符合事項	改善情形/安全處置
		  <p data-bbox="432 667 916 792">二樓管道間旁施工架平台，與牆面間隙過大，且未設有密接之踏板，人員進出有墜落之風險。</p>

<p data-bbox="948 667 1447 703">踏板滿鋪，四周設置防墜網。</p>  
07/06	蘭潭校區學生宿舍六舍公共區域及寢室整修工程	<p data-bbox="432 1218 916 1299">07/06 上午本組於學生宿舍六舍進行巡檢，發現以下不安全事項：</p> <ol style="list-style-type: none"> <li data-bbox="432 1308 916 1388">1. 作業人員於施工架上作業時未戴安全帽。 <li data-bbox="432 1397 916 1666">2. 作業人員利用合梯作業時， <ol style="list-style-type: none"> <li data-bbox="432 1442 916 1523">(1)未戴安全帽、且合梯兩踢腳間雖有金屬繫材但未扣牢。 <li data-bbox="432 1532 916 1666">(2)另作業人員工作時有跨立於合梯上利用兩梯腳作橫向移動而傾倒受傷之虞。 	<p data-bbox="948 1218 1447 1254">安全處置：</p> <ol style="list-style-type: none"> <li data-bbox="948 1263 1447 1344">1. 立即要求作業要求配戴安全帽再進行作業。 <li data-bbox="948 1352 1447 1433">2. 並要求作業人員勿為了方便，以不安全的方式進行作業。
07/14	全校區	<p data-bbox="432 1688 916 1993">為使各校區校園安全(危險區域位置)地圖更完備，已請相關單位提供：水體警示場所、易致危險區域、照明較佳路段、交通易肇事地點、警示場所（戶外變電站）、緊急電話位置、曾發生性平事件位置等資訊，並完成初稿。</p>	<p data-bbox="948 1688 1447 1724">處置作業：</p> <ol style="list-style-type: none"> <li data-bbox="948 1733 1447 1814">1. 7/14 發文請相關單位再次確核地圖標示之正確性。 <li data-bbox="948 1823 1447 1904">2. 8/17 請廠商列印新版各校區校園安全(危險區域位置)地圖。 <li data-bbox="948 1912 1447 2056">3. 9/1 已將新版各校區校園安全(危險區域位置)地圖發於本校各單位。

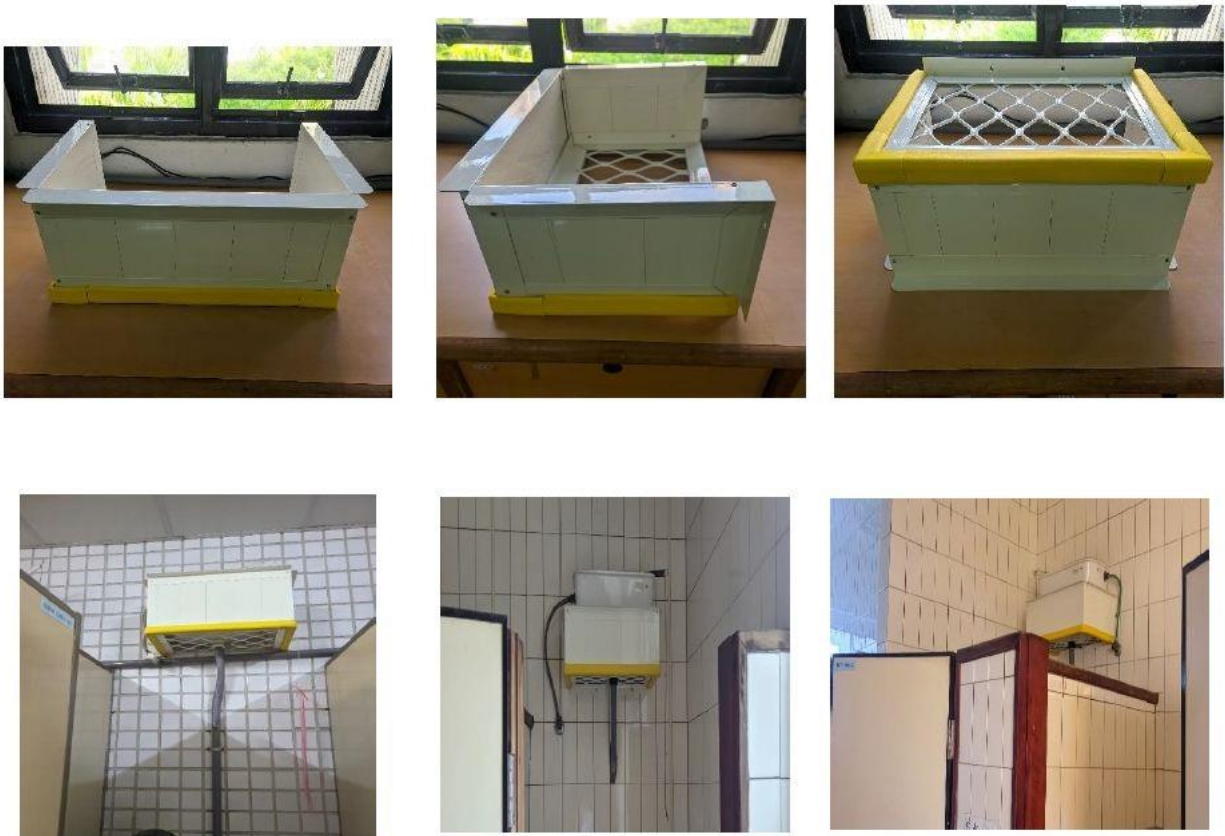
舊式廁所拉霸式水箱改善情形

依據 111 年 4 月 1 日本校職業安全衛生委員會委員建議，對本校部分老舊建物尚有未更新之舊式拉霸式水箱廁所加設支撐架以避免掉落砸傷人員之虞，本案爰於經費於 05/05 簽請核示依危害程度，先執行民雄校區 42 個拉霸式水箱加置支撐架改善，並已於 7 月初施工完成，工程費為 68,880 元，改善情形如下圖。
